Тепловизионное обследование
ограждающих конструкций
коттеджа.

В данном техническом отчете приведены результаты энергетического тепловизионного обследования наружных ограждающих конструкций. Тепловизионное обследование проводилось с целью контроля качества тепловой защиты здания, выявления строительных дефектов ограждающих конструкций, а также проверки соответствия фактического сопротивления теплопередачи стен и светопрозрачных ограждающих конструкций нормативным значениям.

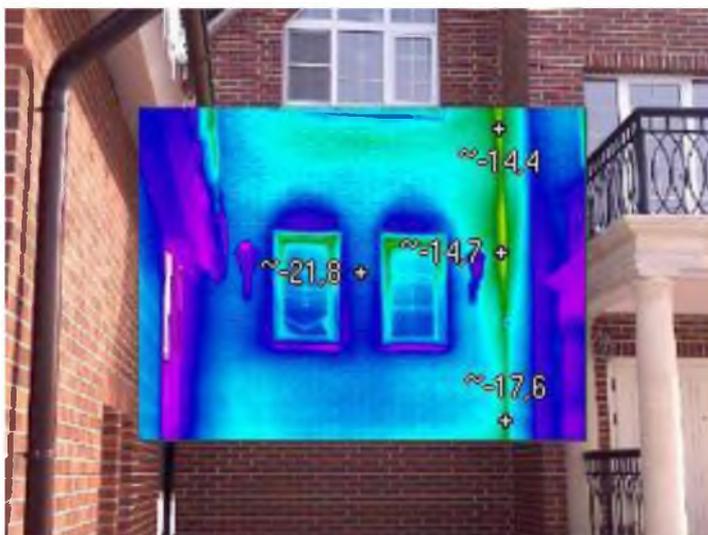
Рис.2

На Рис. 2 по правому краю, на стыке двух стен видно неоднородное распределение температурного поля ограждающих конструкций, наружная температура на поверхности здания колеблется в диапазоне от -21,8 до -14,4, что является строительным дефектом.

Изменение температурного поля идет по всей высоте здания (см. Рис.2)

Рекомендуется привлечение строительных организаций для устранения данного дефекта.

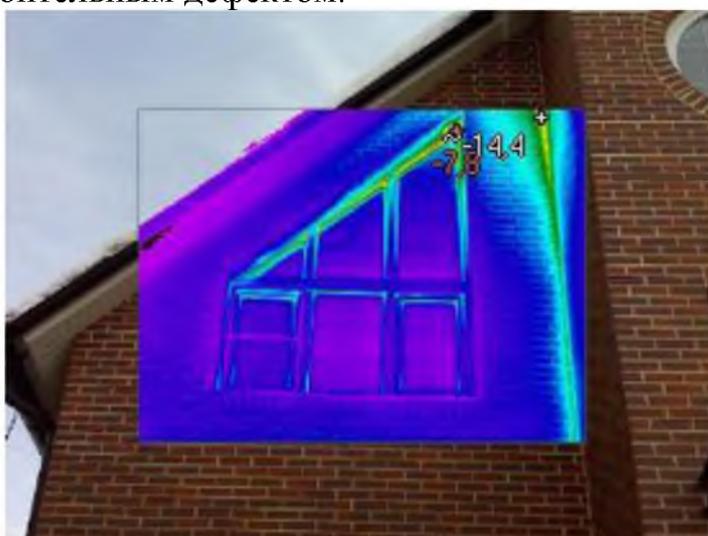
Рис.3

На Рис. 3 по правому краю, на стыке двух стен видно неоднородное распределение температурного поля ограждающих конструкций, наружная температура на поверхности здания колеблется в диапазоне от -21,8 до -14,4, что является строительным дефектом.

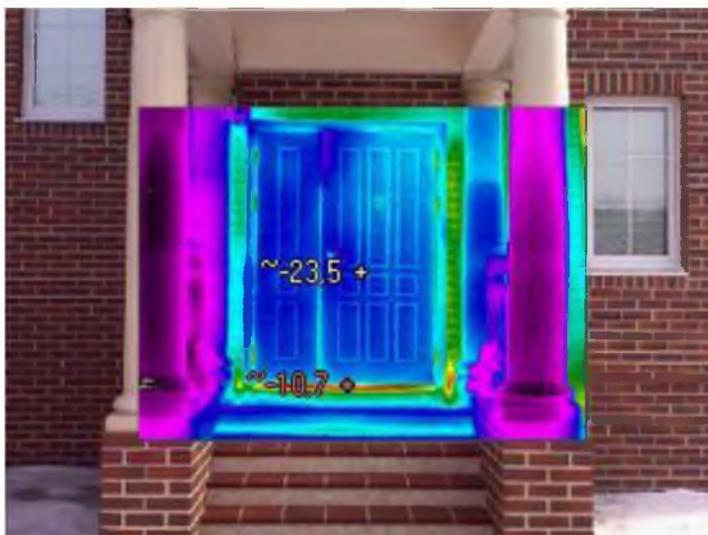
На Рис.4 видно, что вследствие плохой теплоизоляции дверной коробки, главной (парадный вход) двери, происходит нарушение температурного поля. Температура колеблется в диапазоне от -23,5 до -10,7 градусов.

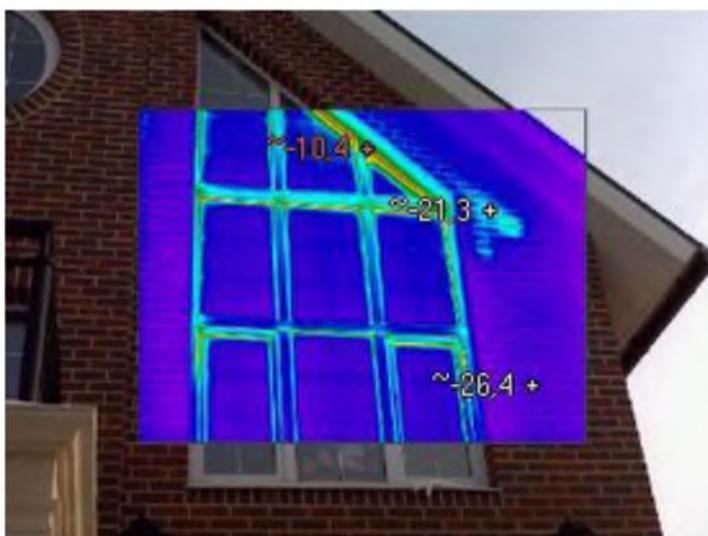
Рис.5

На рис. 5 обнаружен строительный дефект, распределения температурного поля ограждающих конструкции здания.

Рекомендуется привлечение строительных организаций для устранения данного дефекта.

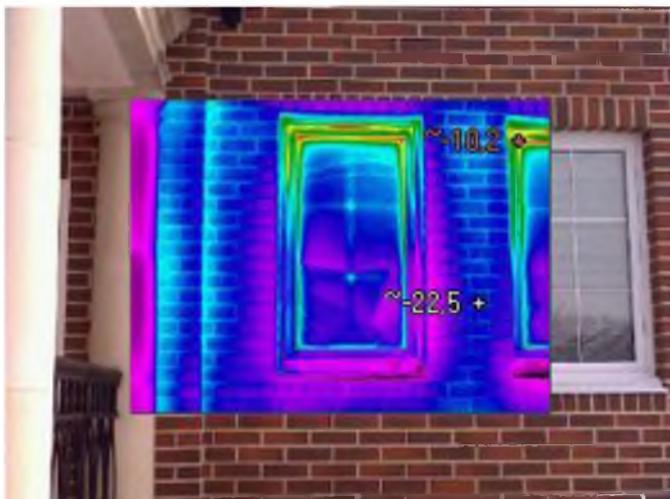
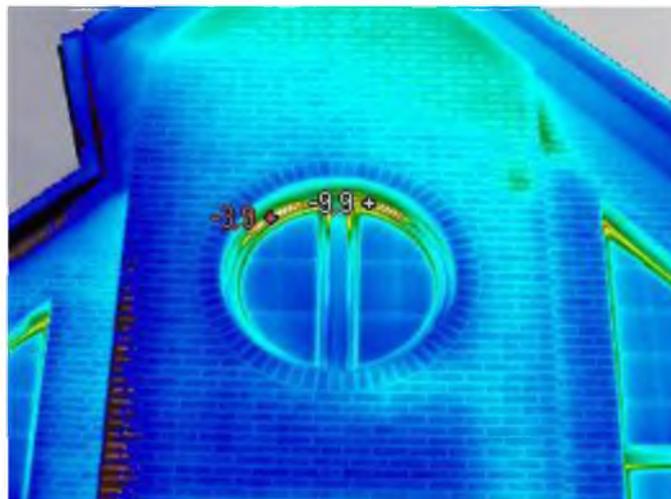
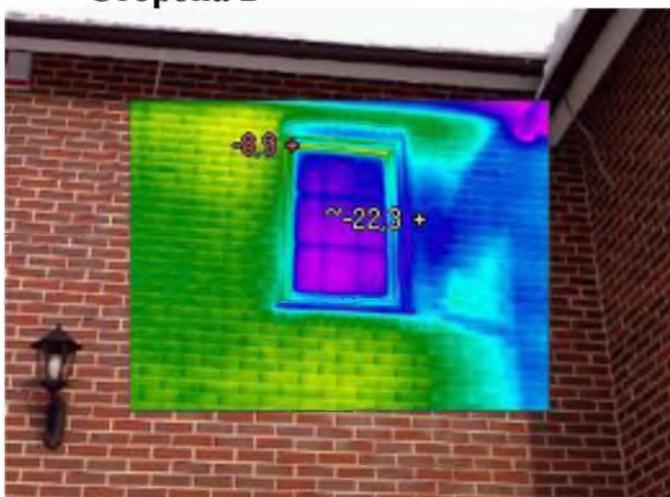
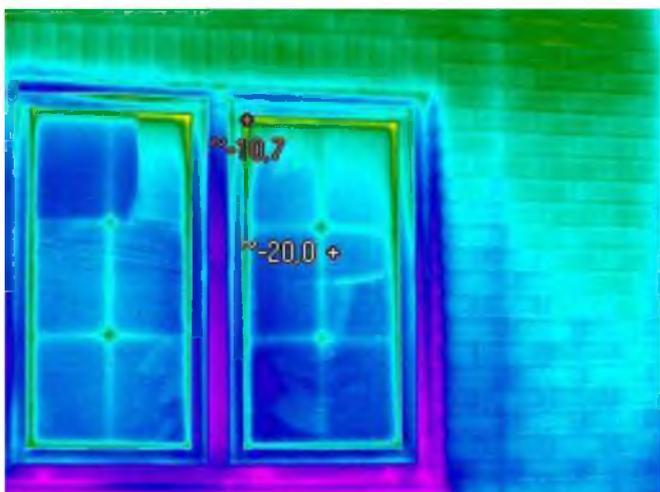
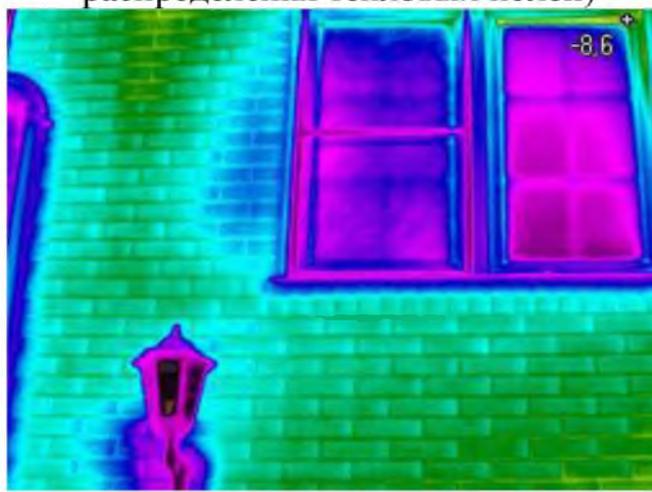
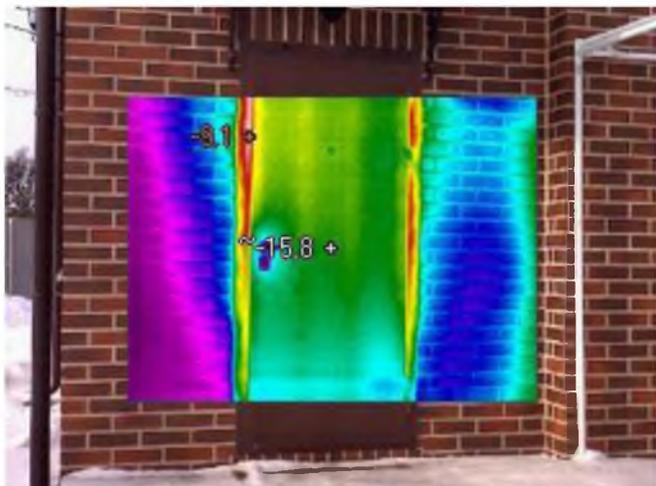
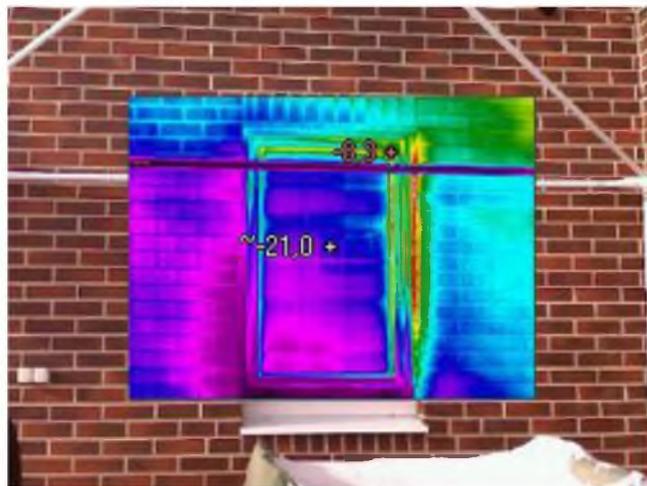
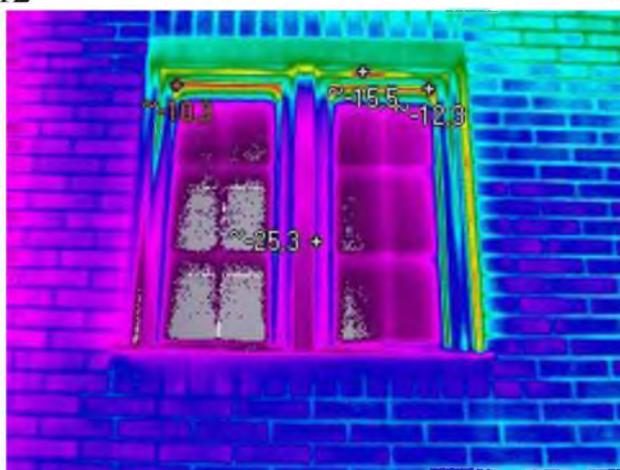
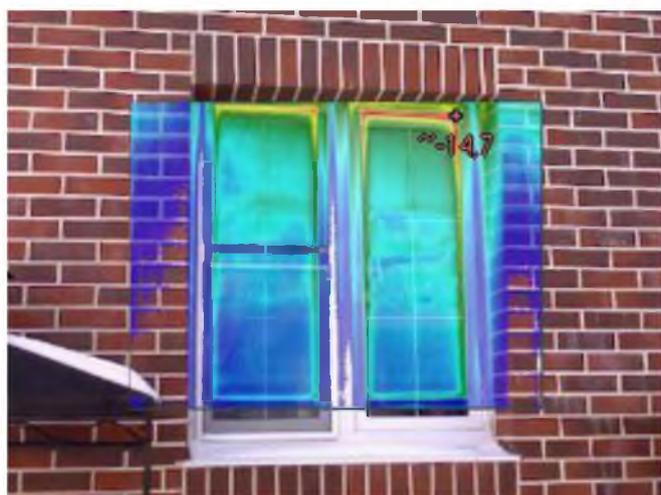
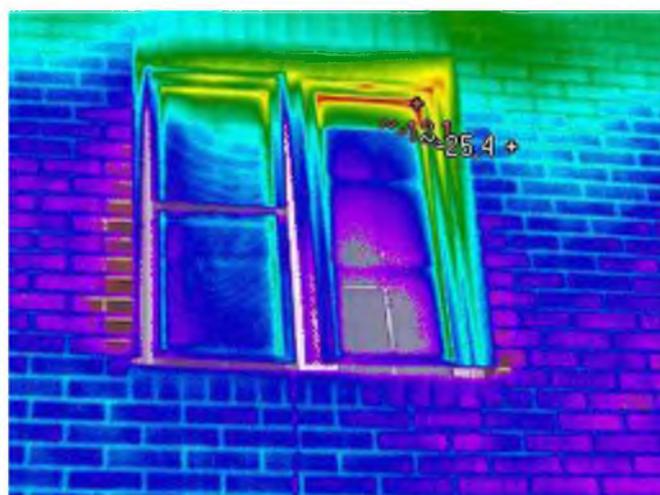
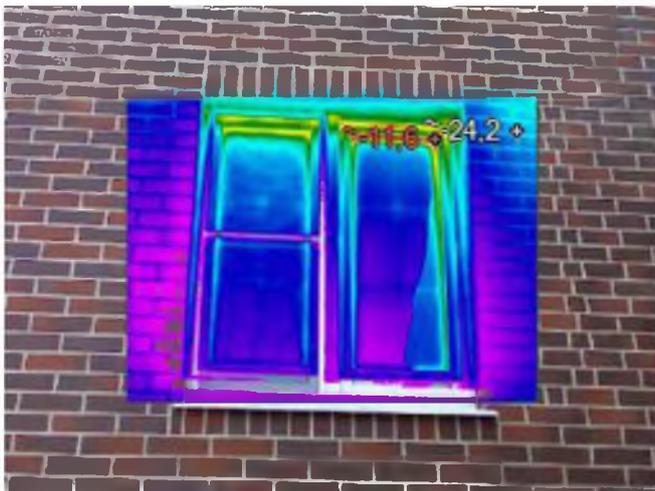
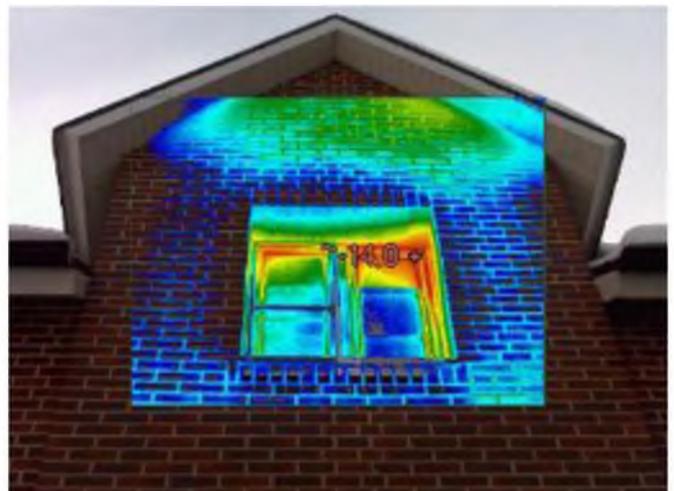
На рисунках 6-8 и рисунках 10-18, видны теплопотери возникающие вследствие, плохой герметизации швов и стыков оконных проемов, а также не плотного закрытия створок окна. **Рекомендуется провести герметизацию швов и стыков герметиком, а также привлечение организаций по монтажу окон, с целью их регулировки.**

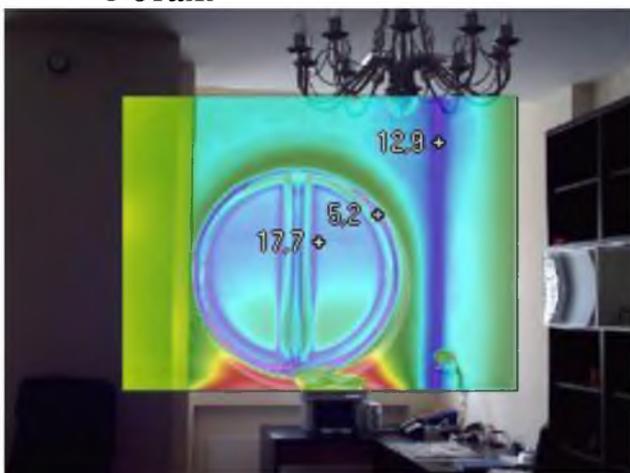
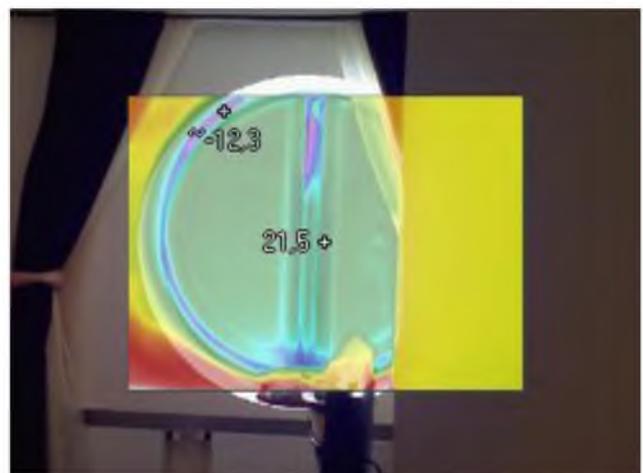
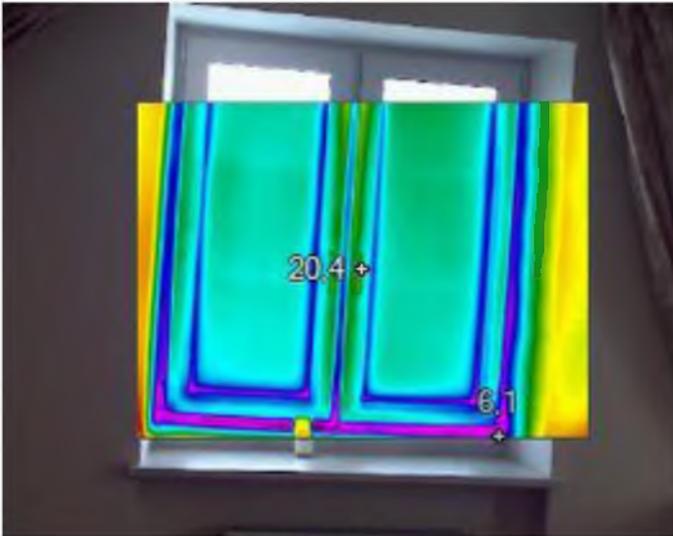
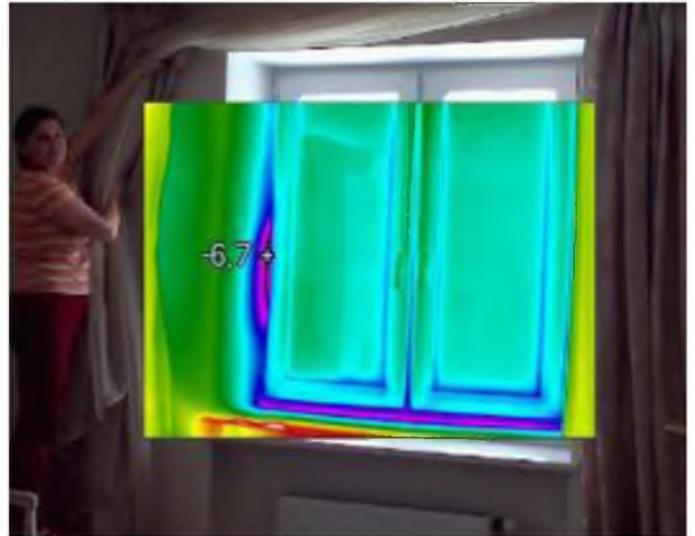
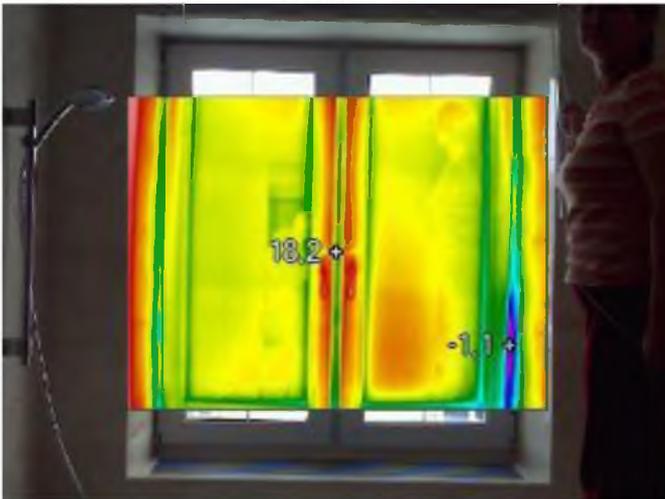
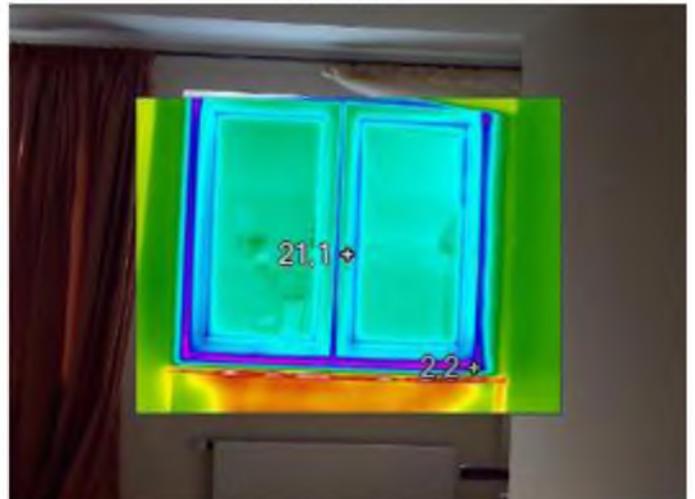
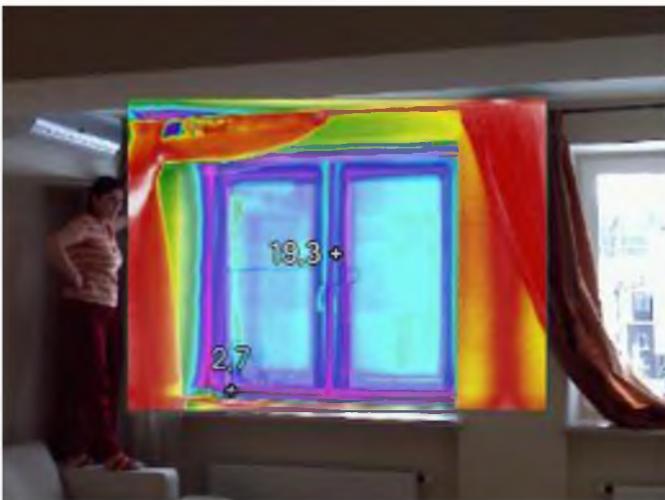
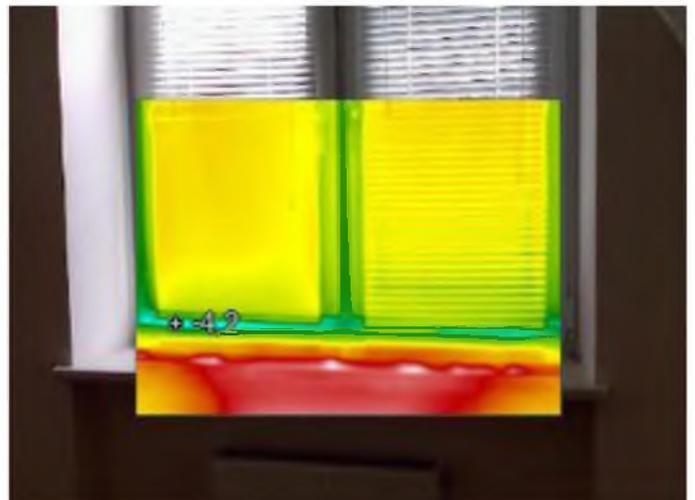
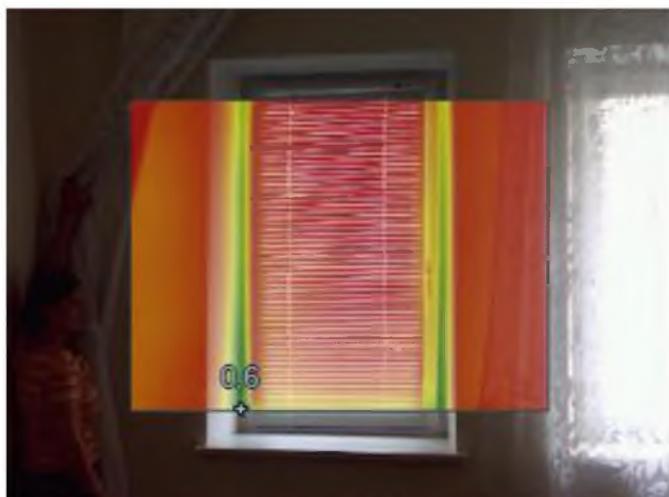
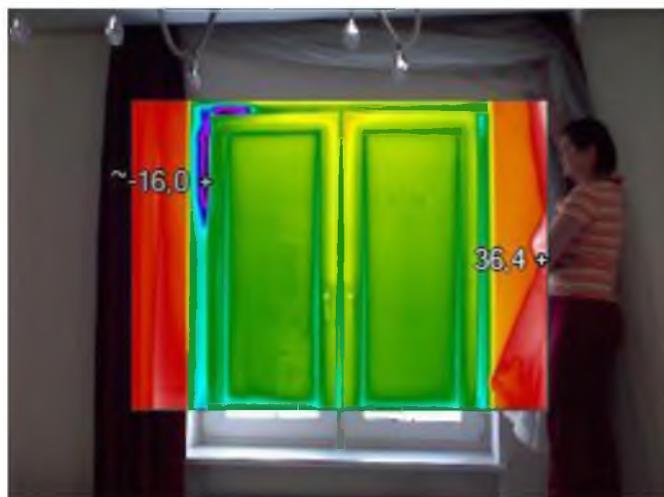
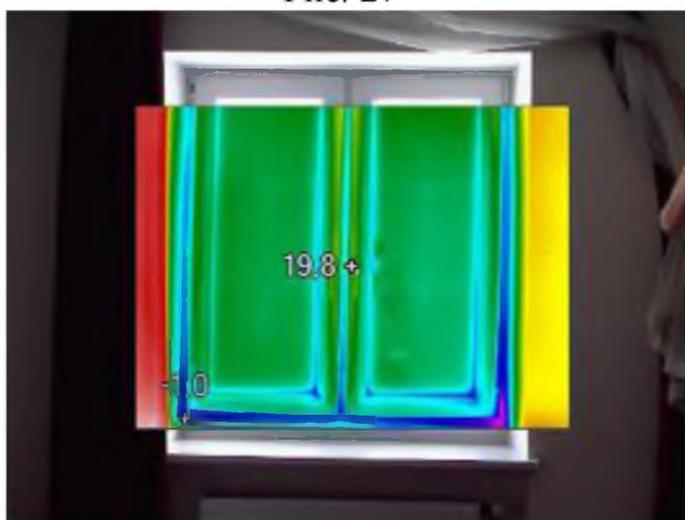
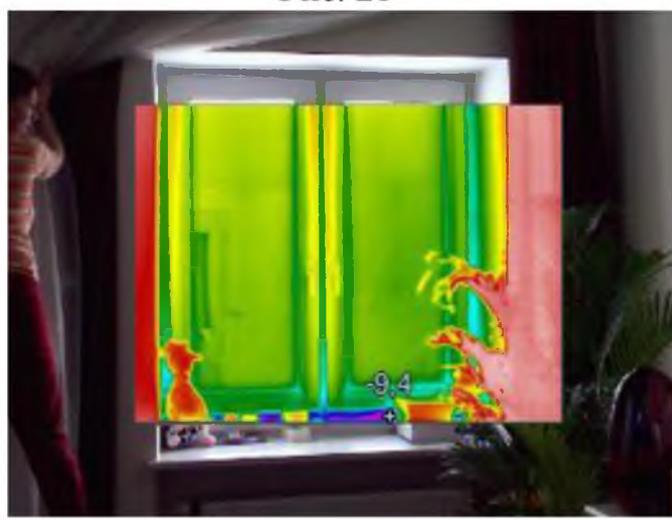
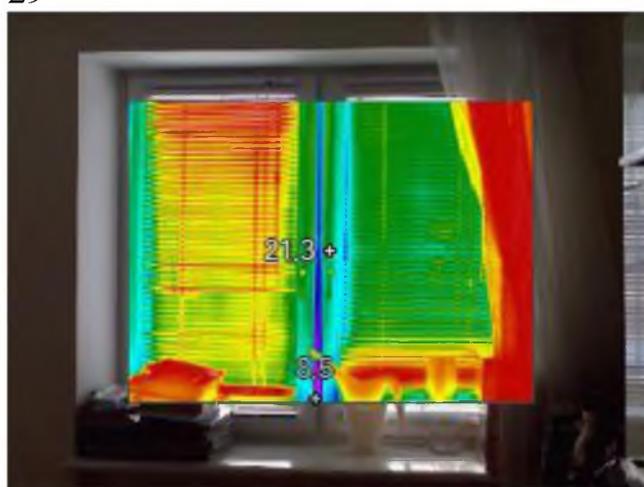
На Рисунках 19-31 видны тепловые потери в следствии плохой герметизации швов и стыков окна и оконных проемов, а также дефектов уплотняющих резинок в пластиковых окнах.

Температура колеблется в диапазоне от 23,3 до -12,3 градусов.

Рекомендуется провести герметизацию швов и стыков герметиком, а также привлечь организации по монтажу окон, с целью регулировки оконных створок.

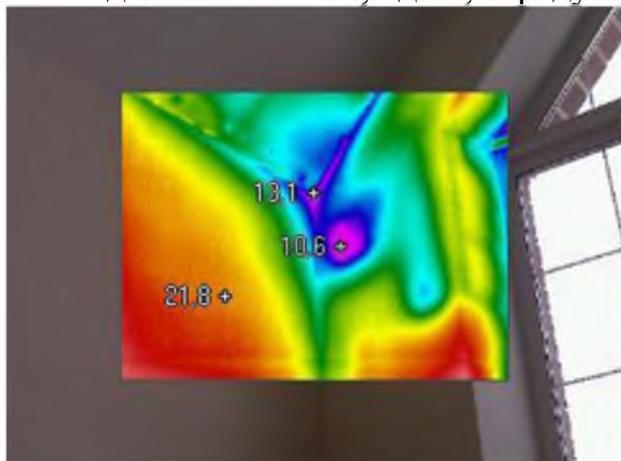
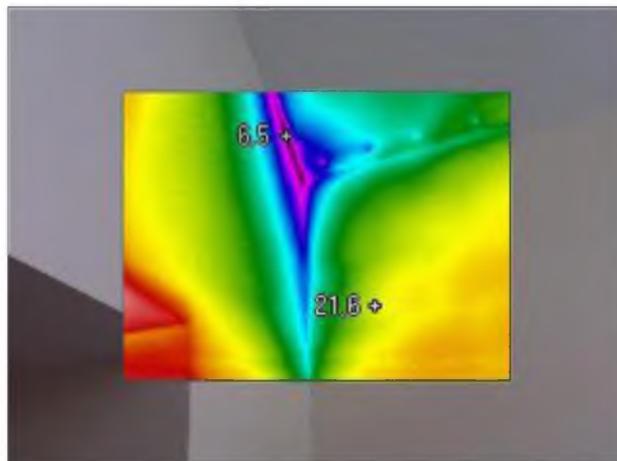
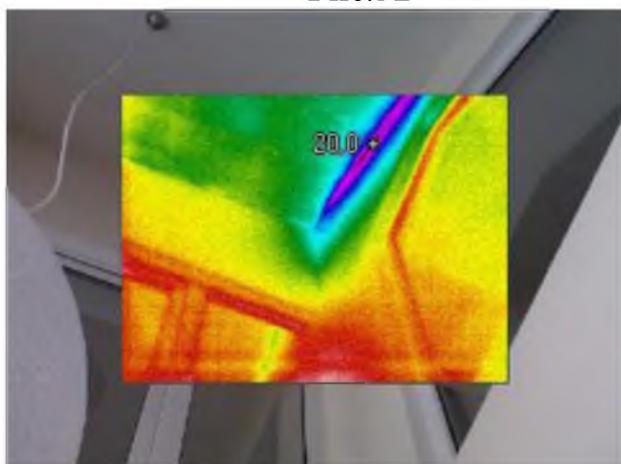
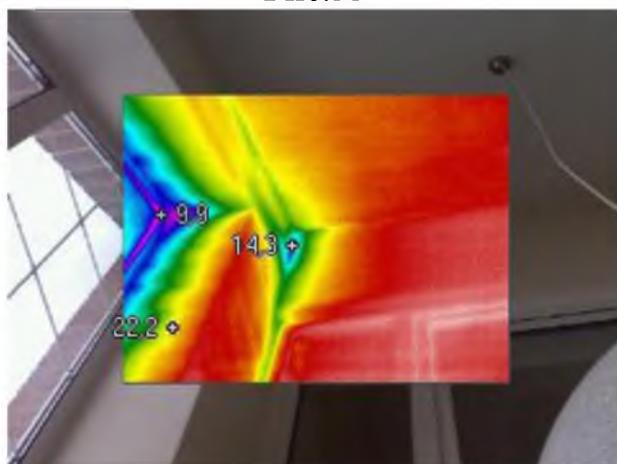
На Рисунках 32-35 видно неравномерное распределение температурного поля на балконе, вследствие строительного дефекта. Температура колеблется в диапазоне от 23,5 до 6,5 градусов.

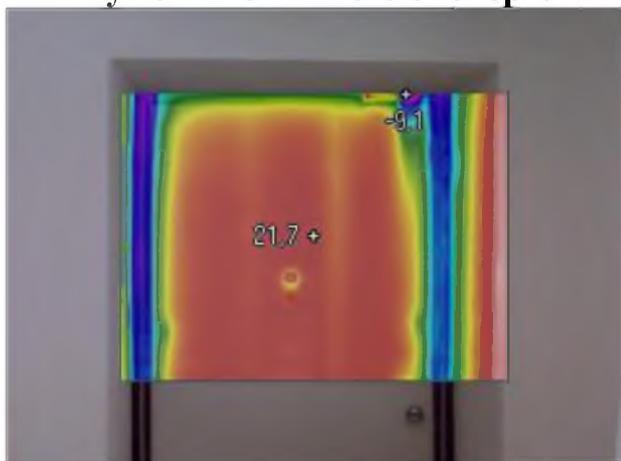
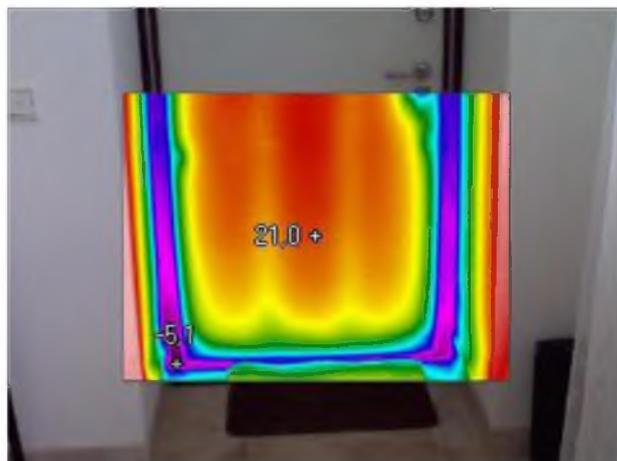
На рисунка 36-37 видно неравномерное распределение температурных полей, при проведении тепловизионной съемки уличной двери находящейся на кухне. **Рекомендуется установить дополнительную дверь с целью уменьшения теплопотерь.**
